CONJUNTO DE HORNOS

HORNO H6C - Zona: Los Esparteros

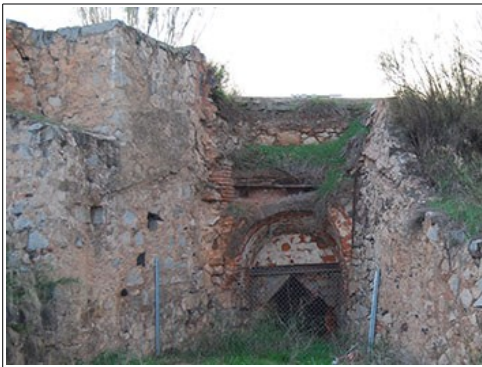
Presenta unas evidentes reparaciones y alteraciones. Los contrafuertes del frontal son de mampuesto, mientras que la fachada del frente es en su mayoría de ladrillo y granito en las inmediaciones del vano de la puerta. Un portal de bóveda de medio punto de ladrillo embute la portada con arco en mitra. Este elemento se encuentra reparado respecto a su fábrica original, presentando un tímpano muy parcheado apoyado sobre una viga de hierro que lo sustenta. El arco en mitra presenta dos partes, una de granito y otra de ladrillo, poniendo en evidencia una reparación apresurada.

Sobre el portal se aprecia una viga de hierro al haberse derrumbado toda esa parte, quedando tan sólo en pie parte de la mampostería de este frontal.
