CONJUNTO DE HORNOS

HORNO H13 - Zona: Las Caleras

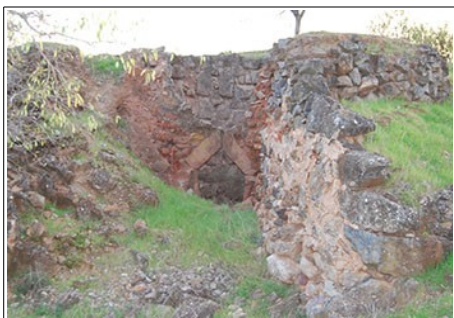
Se trata de otro horno que si no se restaura en breve la fachada frontal, se perderá la esencia de la obra.

Su frente de mampostería se ha caído casi por completo, quedando el límite del desplome a la altura de la clave del arco en mitra de la puerta de acceso a la caldera. Dicho arco, por lo tanto, está completamente desnudo en su parte superior.

Cualquier inclemencia del tiempo, debido a la fragilidad y grosor perdido en éste paramento, puede provocar su total derrumbe.
