CONJUNTO DE HORNOS

HORNO H6C - Zona: Los Esparteros

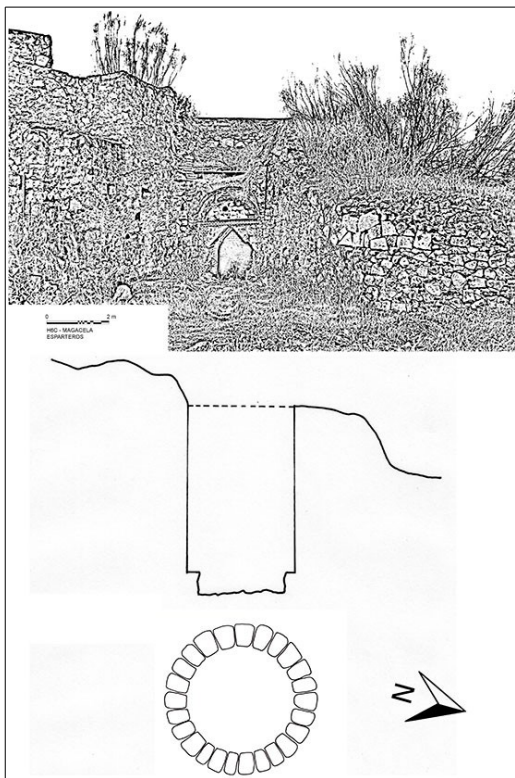
Planimetría:

Presenta unas evidentes reparaciones y alteraciones. Los contrafuertes del frontal son de mampuesto, mientras que la fachada del frente es en su mayoría de ladrillo y granito en las inmediaciones del vano de la puerta. Un portal de bóveda de medio punto de ladrillo embute la portada con arco en mitra. Este elemento se encuentra reparado respecto a su fábrica original, presentando un tímpano muy parcheado apoyado sobre una viga de hierro que lo sustenta. El arco en mitra presenta dos partes, una de granito y otra de ladrillo, poniendo en evidencia una reparación apresurada.

Sobre el portal se aprecia una viga de hierro al haberse derrumbado toda esa parte, quedando tan sólo en pie parte de la mampostería de este frontal.
