CONJUNTO DE HORNOS

HORNO H13 - Zona: Las Caleras

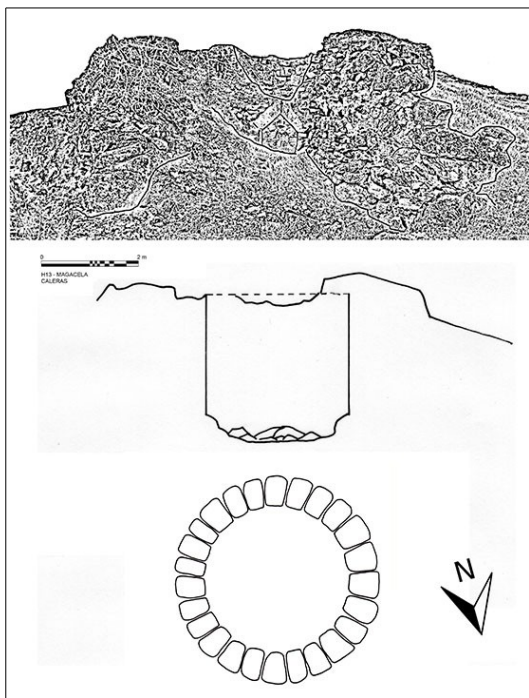
Planimetría:

Se trata de otro horno que si no se restaura en breve la fachada frontal, se perderá la esencia de la obra.

Su frente de mampostería se ha caído casi por completo, quedando el límite del desplome a la altura de la clave del arco en mitra de la puerta de acceso a la caldera. Dicho arco, por lo tanto, está completamente desnudo en su parte superior.

Cualquier inclemencia del tiempo, debido a la fragilidad y grosor perdido en éste paramento, puede provocar su total derrumbe.
